RAPPORT D'ENQUÊTE AÉRONAUTIQUE
A01H0004

ATTERRISSAGE À CÔTÉ DE LA PISTE

DE HAVILLAND DHC-8-100 C-FDND
EXPLOITÉ PAR LES LIGNES AÉRIENNES RÉGIONALES
D'AIR CANADA
À PEACE RIVER (ALBERTA)
LE 24 OCTOBRE 2001

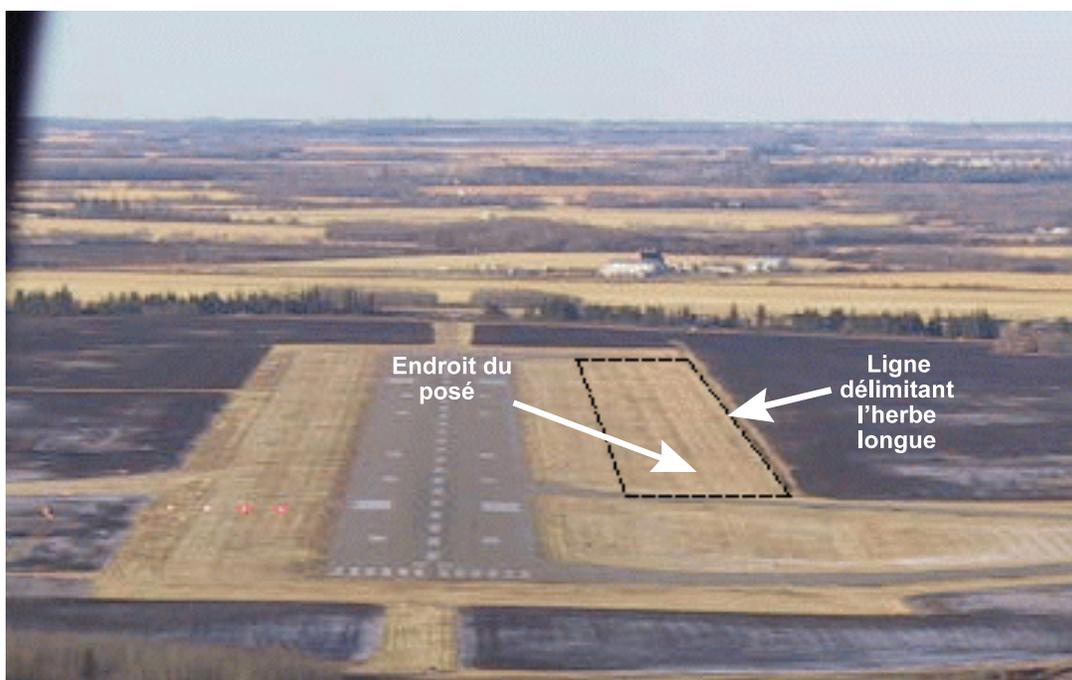
Des commentaires concernant la piste et ses abords ont été obtenus auprès de pilotes qui se sont posés sur la piste 22 avant et après l'atterrissage de CDR8321. Le copilote d'un avion qui s'était posé à 7 h 47 ce matin-là s'est uniquement souvenu qu'il y avait un peu de neige sur la piste. Quant au copilote d'un avion qui avait atterri à 10 h 32, après donc qu'un sillon de 20 pieds de large eut été dégagé dans la partie centrale de la piste, il a fait savoir que la partie déneigée rendait la piste très évidente et que, sans cette partie, il n'aurait pas été difficile de prendre par erreur la surface en herbe pour la piste.

Figure 1 – La surface de posé après la fonte de la neige

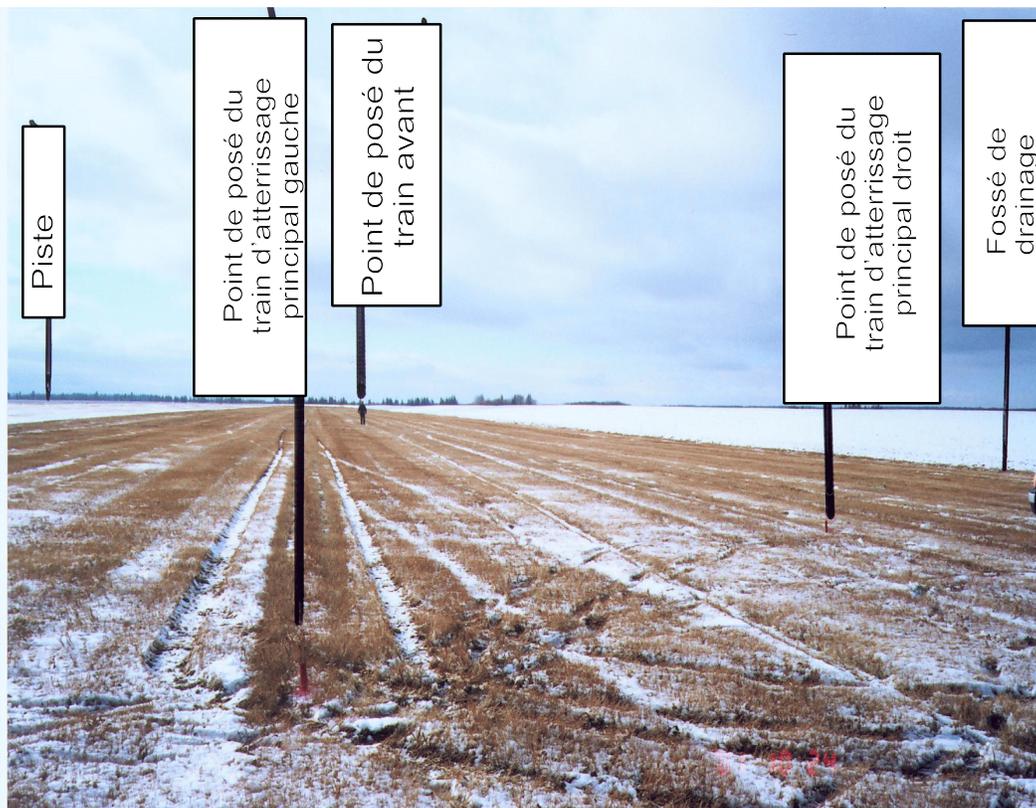
La veille de l'incident, l'herbe entourant la piste 04/22 était en train d'être coupée quand il s'était mis à neiger, si bien que l'employé d'entretien de l'aéroport n'avait pas terminé le travail. Toute l'herbe entourant la piste avait été coupée, à l'exception d'une bande de quelque 150 pieds de largeur sur quelque 4 000 pieds de longueur située à côté de la piste et parallèle à cette dernière. La piste 04/22 est recouverte d'asphalte et mesure 150 pieds de largeur sur 5 000 pieds de longueur. L'herbe coupée était haute de quelque 5 centimètres tandis que celle qui ne l'avait pas été mesurait environ 15 centimètres. Au moment des faits, il y avait une accumulation de neige de l'ordre de trois centimètres. L'herbe courte était recouverte de neige tandis que l'herbe longue dépassait de la neige. L'herbe qui dépassait était de couleur brune. La bande d'herbe dont il est question comportait un certain nombre de traces laissées par des véhicules au sol. Une manche à air se trouvait près du milieu de l'extrémité la plus éloignée de la bande d'herbe, et les feux du PAPI de la piste 04 étaient juste à côté de l'extrémité la plus éloignée.

Figure 2. Endroit du posé des roues, après la fonte de la neige.

5. Une bande en herbe de taille et de couleur similaires à celles de la piste prévue dépassait de la neige à un endroit situé à côté de la piste. L'équipage de conduite a pris par erreur la bande en herbe pour la piste, et l'avion s'y est posé.
